- Kappa Restauro -

Scansioni Termografiche con telecamera Flir e misuratore thermolaser Fervi T064

[misurazioni eseguite in data 16.03.2017]

Immobile in via Roma a Cortina d'Ampezzo (BL)

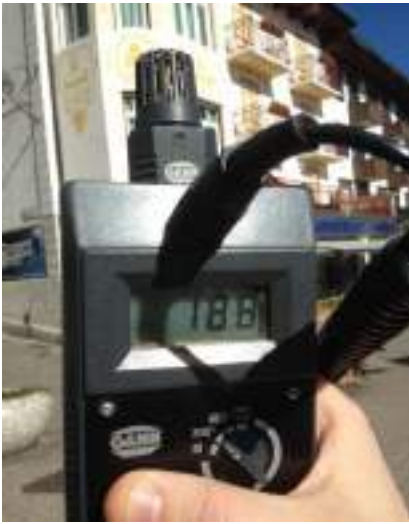
La misura della temperatura esterna, è stata condotta con Hidromette UNI 1 RF-T³ munito di sonda ad elettrodo attivo RF-T28, entrambi prodotti dalla tedesca Gann Gmb.

Lo strumento così assemblato, permette di monitorare rapidamente i parametri ambientali con le seguenti tolleranze: umidità relativa tra 7-98%, e temperatura tra 10-80°C.

In questo caso a noi è interessato il grado temperatura: **18,8°C**

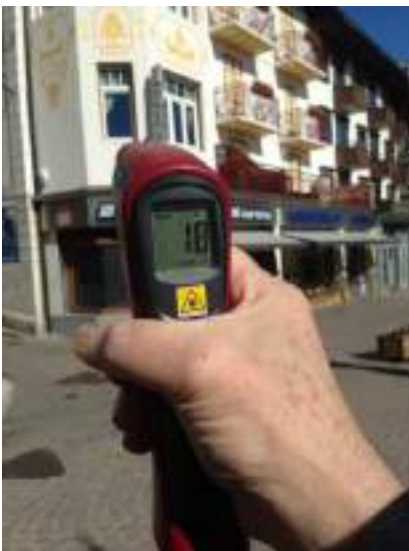
Rilevamento grado termico su superficie muraria dell'immobile in via Roma in Cortina d'Ampezzo (BL) con cappotto nanotecnologico KR2 (7mm), con Thermolaser T064 della FERVI, misuratore di temperatura ad infrarossi con puntatore laser: campo di misura -25°C ± 400°C – potenza laser < 1mV – lunghezza d'onda 650nm.

Grado termico: **18°C**

Si evince che, nonostante l'irradiazione dei raggi solari (ore 15:30) sulla superficie con cappotto nanotecnologico, non filtra nessun grado termico verso l'interno, ciò che invece non succede nel rilevamento a seguire su superficie muraria senza cappotto.

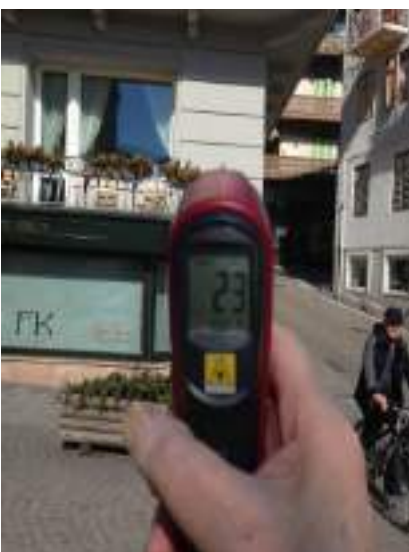
Il grado termico rivelato sempre con Thermolaser T064 della FERVI su superficie muraria dell'immobile attiguo alla struttura interessata (di cui sopra) è risultato di ben 5°C in più.

Grado termico: **23°C**

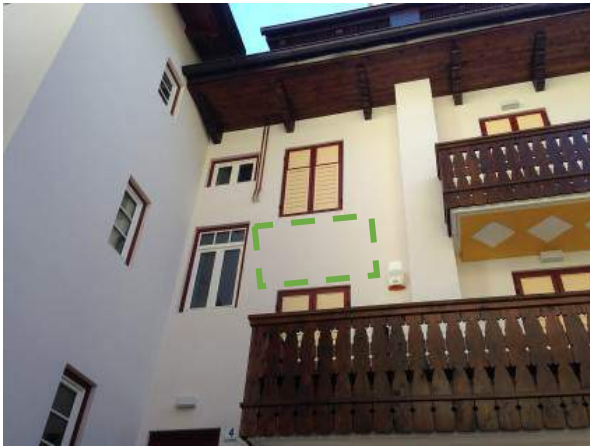
Controllo esterno su porzione di muratura di un alloggio dell'immobile in via Roma con cappotto nanotecnologico, con riscaldamento acceso: nessuna dispersione termica (che risulterebbe di cromia rossa).

Il prossimo inverno, con il benessere dell'inquilino, dal balcone si potrebbe verificare che non vi sia alcuna perdita termica.
