Scansioni Termografiche con telecamera Flir e misuratore thermolaser

[misurazioni eseguite in data 10.01.2017]

Immobile in Bolognano (TN)

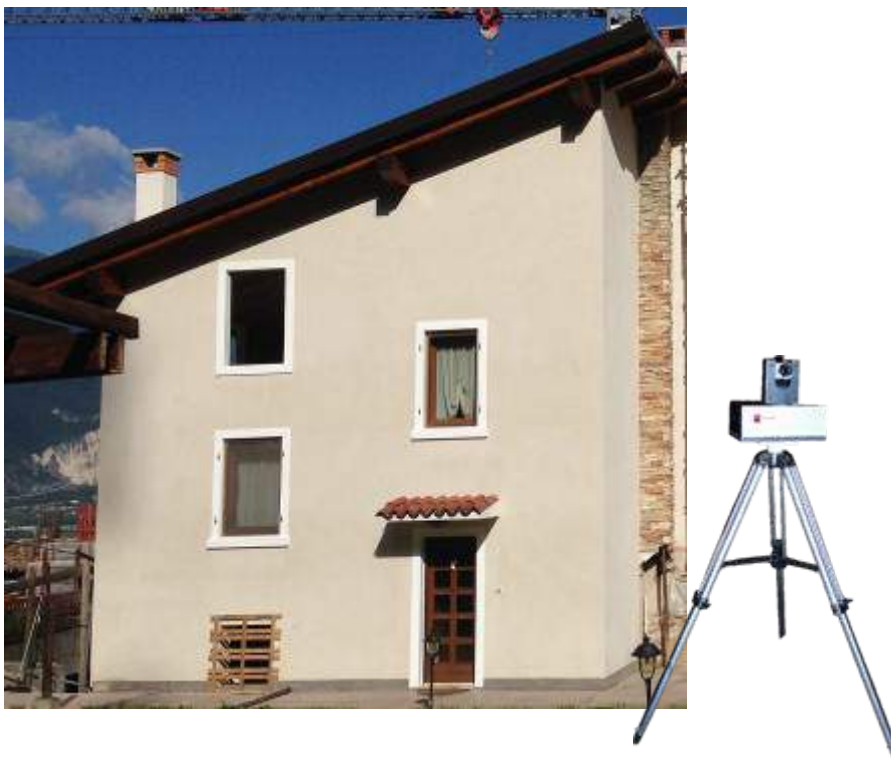
Misurazione con Thermolaser FERVI T064 su superficie esterna a -1°C (nuvoloso)

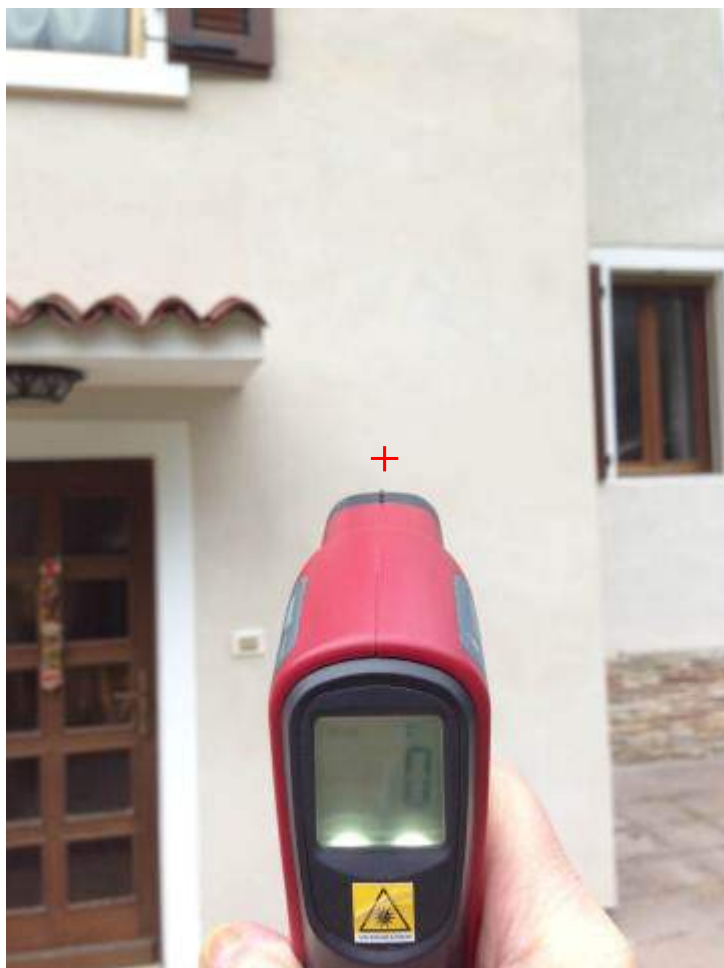
1 - Misurazione esterna su muratura con cappotto nanotecnologico KR2

NB: il rilevamento con Thermolaser FERVI T064 testimonia, con grado 0°C sulla superficie con cappotto KR2 (1), nessuna uscita di grado termico dall'interno verso l'esterno: ciò che invece non succede sulla misurazione (2) senza cappotto dove abbiamo una dispersione di grado termico, di ben 5°C con enorme dispendio energetico.

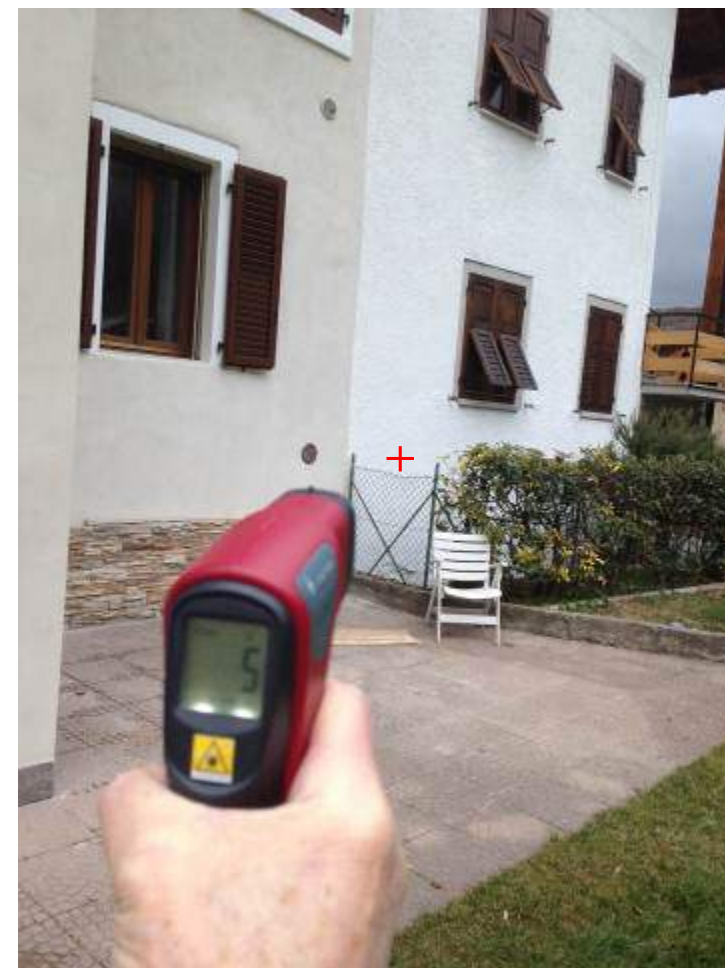
2 - Misurazione esterna su muratura senza cappotto

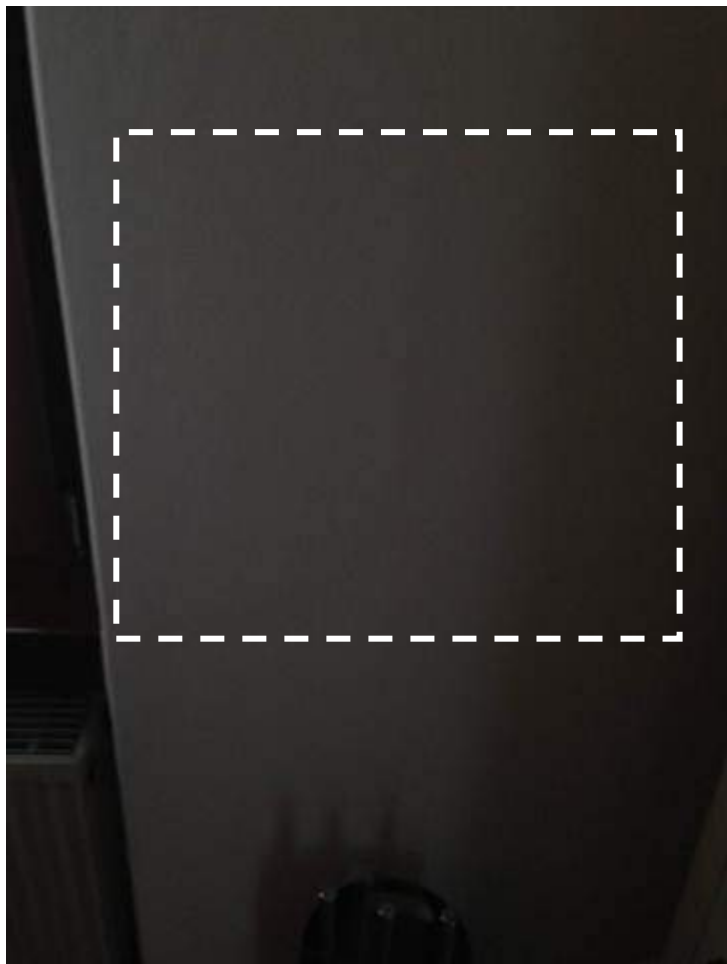
Termografia con telecamera Flir muro perimetrale (interno) sala appartamento rialzato

Muro perimetrale sala con cappotto nanotecnologico KR2 (5mm) esterno

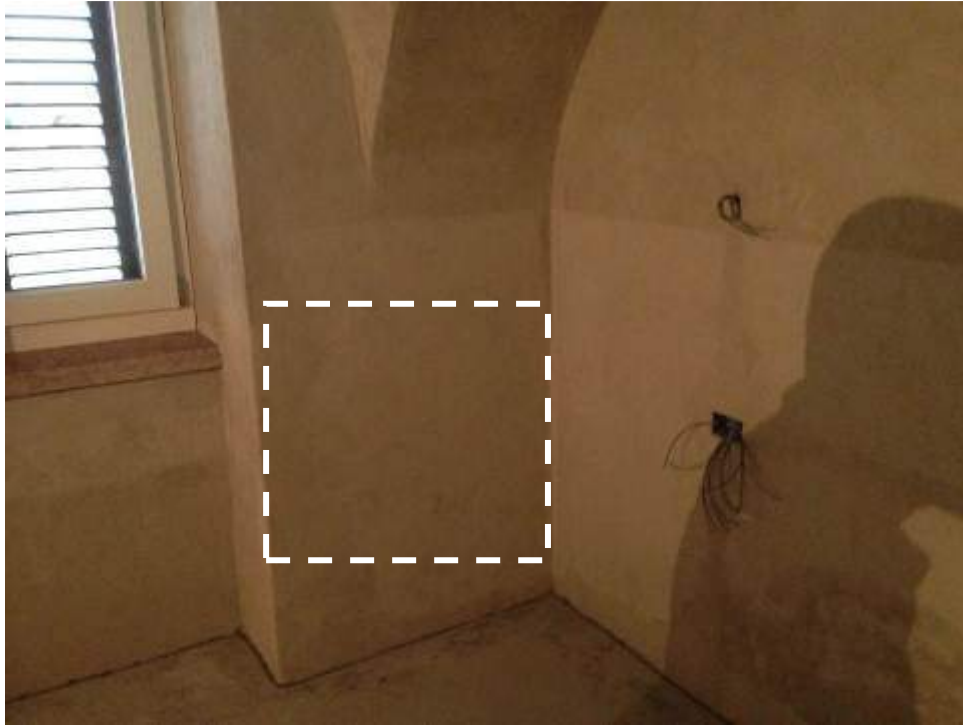
Termografia con telecamera Flir muro perimetrale appartamento piano interrato

02-Parete muro perimetrale appartamento piano interrato
